黄河流域（片）
大型生产建设项目水土保持公报

SOIL AND WATER CONSERVATION BULLETIN
ON LARGE-SCALE PRODUCTION AND CONSTRUCTION
PROJECTS IN YELLOW RIVER BASIN

2017

水 利 部 黄 河 水 利 委 员 会
YELLOW RIVER CONSERVANCY COMMISSION OF MWR

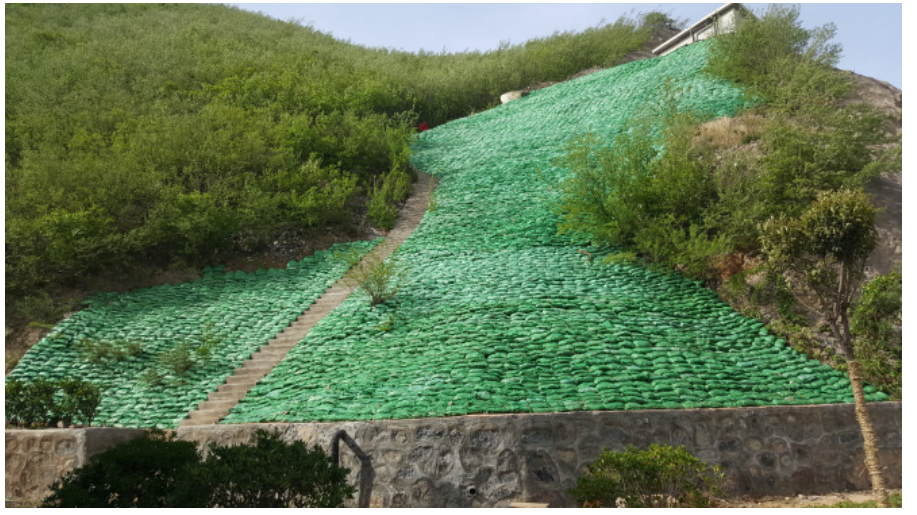
高陡边坡植生袋防护

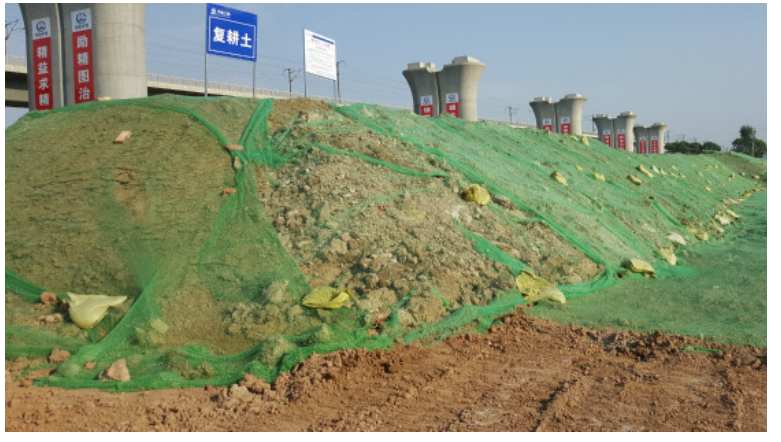
桥梁施工区表土剥离及临时苫盖措施

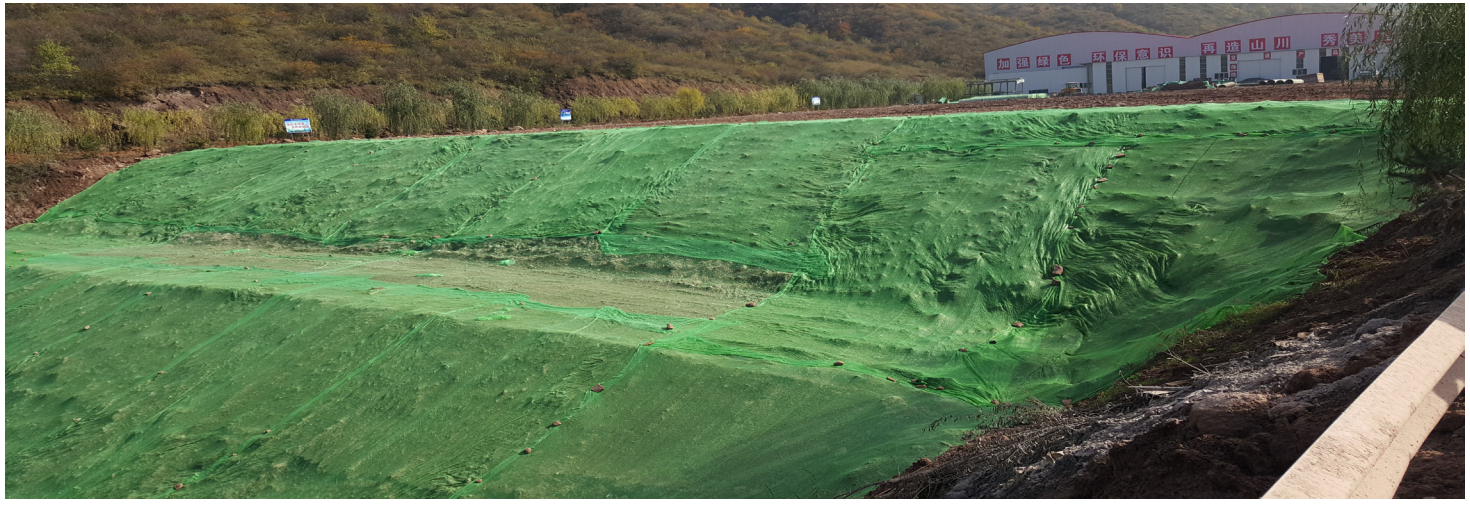
弃渣场削坡分级、平整及临时苫盖防护
